Applicazione dell'isolamento sismico per il miglioramento sismico degli edifici danneggiati dal terremoto aquilano

■ *D. Corsetti*

Condominio Pianola

Edificio bifamiliare

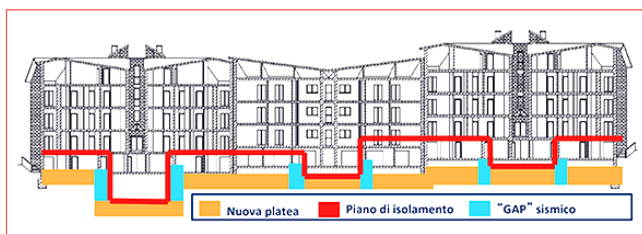
FIGURA 3 Isolamento sismico su più livelli (Condominio Pianola)

arne uno compatibile con l'isolamento sismico (con spostamenti fino a 40 cm). Si è deciso quindi di unire le travi di bordo degli edifici contigui in un'unica trave in c.a., garantendo l'effettiva rigidità dei solai sfalsati e così uniti. Per risolvere la criticità del collegamento dei vani scala e ascensore, si è ipotizzato il piano di isolamento su livelli sfalsati, il primo in sommità ai pilastri del piano seminterrato, e il secondo al di sotto dei vani scala, evitando così sia di interrompere i collegamenti verticali sia di reperire spazi interni al fabbricato per creare i gap sismici (Figura 3).

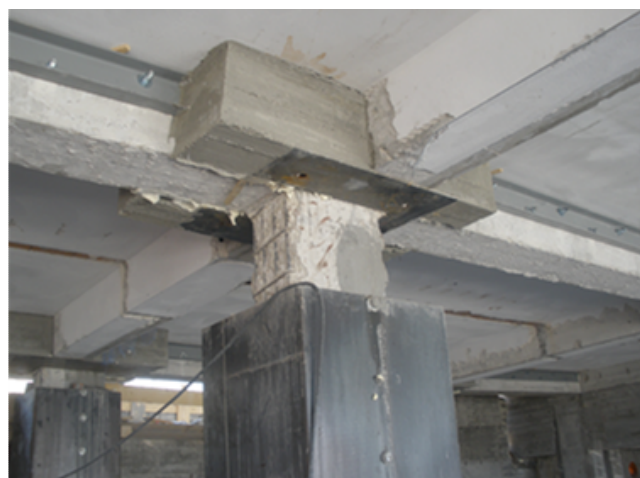
FIGURA 4 Pulvino superiore, è visibile il conco del vecchio pilastro che dovrà essere tagliato per inserire l'isolatore, mentre sotto è visibile la parte superiore della camicia in acciaio di rinforzo del pilastro (Condominio Pianola)

Successivamente sono stati irrobustiti i pilastri del piano seminterrato con camicie in acciaio e getto in calcestruzzo autocompattante (SCC) (Figura 4). Tale operazione è stata necessaria per conferire ai pilastri l'opportuna resistenza per soddisfare le verifiche allo SLC (stato limite di collasso), le necessarie dimensioni per ospitare in sommità l'isolatore sismico e l'adeguata rigidità. La posa è stata particolarmente complicata per quanto riguarda le camicie in acciaio, piuttosto ingombranti e pesanti, mentre il successivo getto con calcestruzzo SCC, eseguito in un'unica fase, non ha comportato particolari problemi anche perché tale soluzione non richiedeva grandi quantità di armatura a contatto con il pilastro esistente.

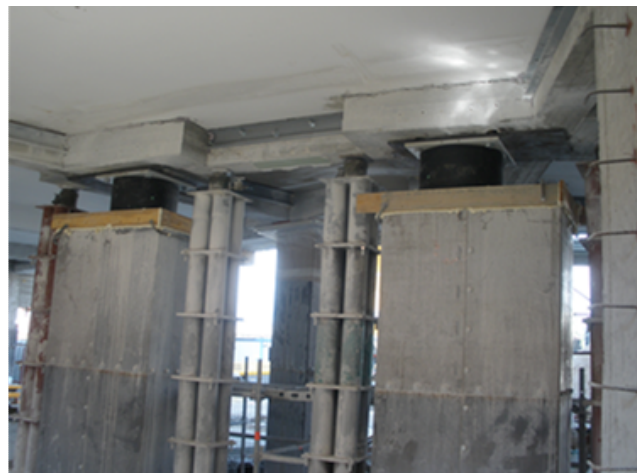
FIGURA 5 Isolatori inseriti, i martinetti sono ancora in opera (Condominio Pianola)

Terminate tutte le operazioni di preparazione, si è passati all'inserimento dei dispositivi di isolamento, che prevedeva il taglio dei pilastri, la rimozione del concio in c.a. del vecchio pilastro, l'inserimento dell'isolatore e la messa in carico dello stesso tramite martinetti piatti (Figura 5). Al termine delle operazioni sono stati rimossi i martinetti laterali.

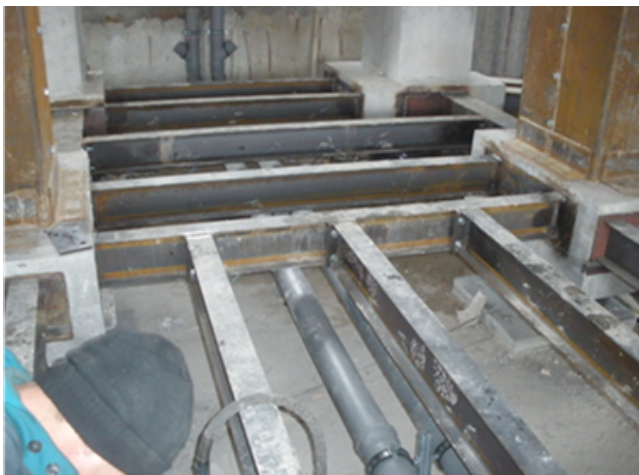
FIGURA 6 Graticcio delle travi in acciaio a collegamento dei pulvini. Si può notare che anche l'impiantistica passa nel vano tecnico ed è ispezionabile (Condominio Pianola)

Per tutto il complesso la procedura è stata la stessa, ad eccezione dei vani scala dove, come indicato in precedenza, è stato necessario ricorrere alla sottofondazione per non interrompere la continuità della scala stessa. Una volta realizzati gli scavi necessari per tratti, inserite le armature ed effettuati i getti in calcestruzzo, si è demolita la vecchia fondazione e sono stati realizzati i pulvini, in questo caso utilizzati come base per le camicie in acciaio, al contrario nel resto dell'edificio. Per i dispositivi di isolamento dei vani scala è stato necessario effettuare un getto sollevato rispetto alla fondazione così realizzata, onde evitare che eventuali ingressi di acqua potessero arrivare ad un livello tale da andare a contatto con l'isolatore in gomma. Al di sopra dei pulvini sono state poi poste le camicie in acciaio, gettate con calcestruzzo SCC. I pulvini di questo livello sono stati collegati con travi in acciaio, in maniera da essere rimovibili e permettere l'ispezione del vano tecnico inferiore così creato (Figura 6). Superiormente è stata disposta una pavimentazione flottante, anch'essa rimovibile, che

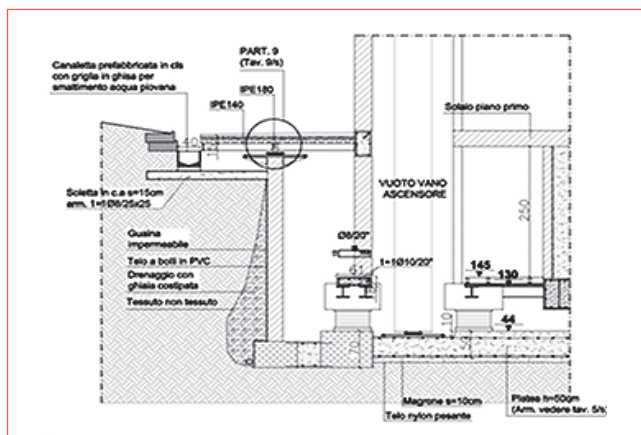
FIGURA 7 Dettaglio costruttivo del cavedio lato monte (Condominio Pianola)

I gap sismici in questo edificio sono di diversi tipi a causa della forma articolata sia in pianta sia in elevazione. Il complesso presentava un cavedio verso monte e ai lati delle testate dei fabbricati di estremità che ha permesso di ricavare lo spazio sufficiente per lo spostamento dell'edificio (Figura 7).

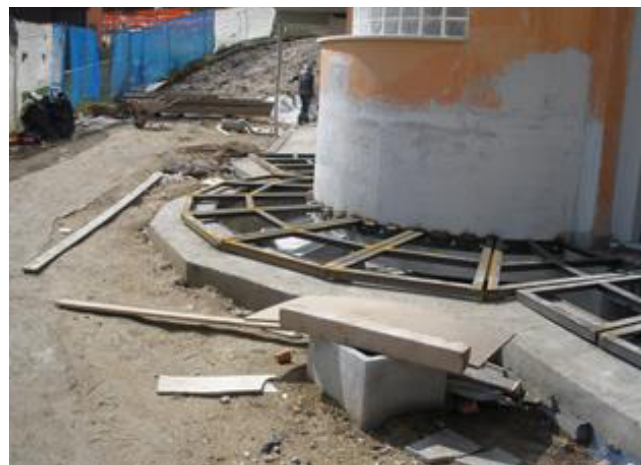
FIGURA 8 Particolare della struttura del gap lato valle, realizzato da "spicchi" metallici rimovibili (Condominio Pianola)

Il gap frontale sul lato valle dell'edificio è stato ricavato proseguendo la fondazione al difuori dell'edificio, riportandosi alla quota del piano di campagna con un piccolo muro in c.a. e coprendo il vano così ottenuto con delle intelaiature metalliche coperte da lamiera (Figura 8).

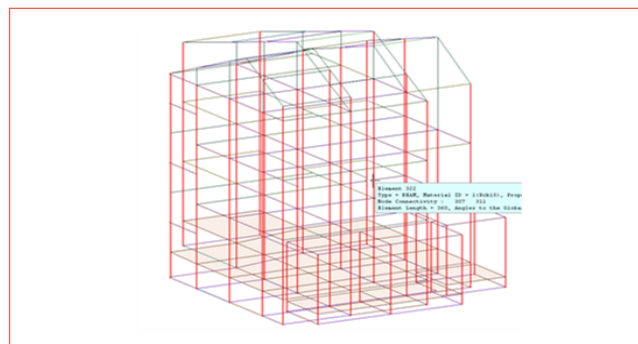
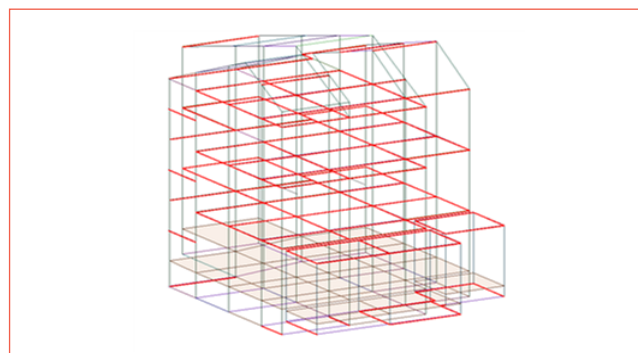
FIGURA 9 Pilastri da rinforzare per ottenere l'adeguamento al 60% dello SLV, edificio a base fissa (Edificio Bifamiliare)

FIGURA 10 Travi da rinforzare per ottenere l'adeguamento al 60% dello SLV, edificio a base fissa (Edificio Bifamiliare)

Le verifiche non erano soddisfatte in una gran quantità di elementi strutturali; più del 90% delle travi e dei pilastri erano insufficienti a sopportare il sisma di progetto, sia pure con uno spettro ridotto (Figure 9 e 10).

Vista la grande quantità di elementi strutturali da rinforzare, si è di nuovo considerata l'adozione di un sistema d'isolamento sismico alla base, in quanto eseguire un intervento tradizionale avrebbe significato portare a nudo l'intera struttura. A favore di questa ipotesi ha contribuito anche la presenza di un piano fondale di circa due metri più profondo rispetto al piano di calpestio del piano terra, che avrebbe evitato costose e non sostenibili opere di sottofondazione. Le criticità da affrontare sono state di tre tipologie: la creazione dei gap sismici (i tre corpi non avevano giunto sismico), l'inserimento degli isolatori (questa fase è sempre piuttosto delicata), e la predisposizione dei vani per l'ispezione.

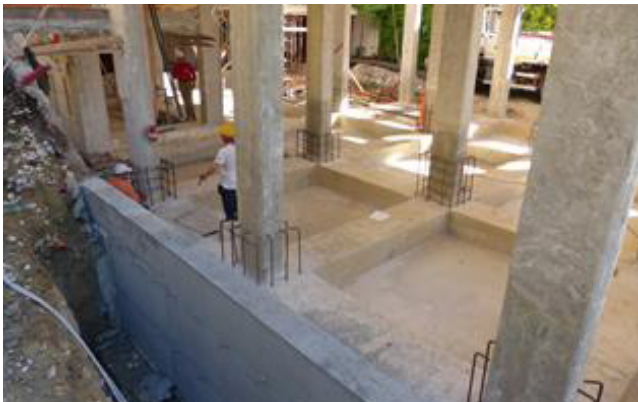
FIGURA 11 Vista dell'edificio durante la realizzazione dei ringrossi dei pilastri (Edificio Bifamiliare)

È stata incrementata la sezione dei pilastri della sottostruttura, con nuova armatura integrativa ancorata sia alla fondazione sia al pilastro esistente (Figura 11). Non sono state utilizzate camicie in acciaio, in quanto la quantità di armatura integrativa è risultata accettabile ai fini di una buona riuscita del successivo getto in calcestruzzo.

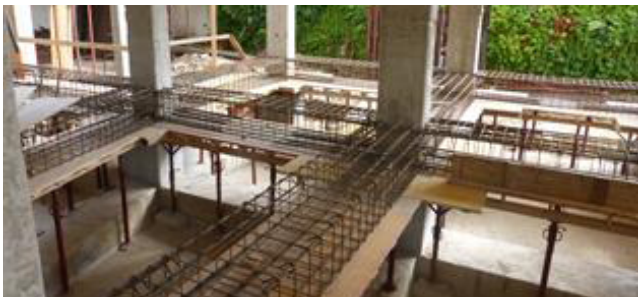
FIGURA 12 Fasi di realizzazione del piano di calpestio collegato ai pilastri esistenti (Edificio Bifamiliare)

Una volta preparati i pilastri della sottostruttura, si è creato il nuovo piano di calpestio del piano terra, sufficientemente rigido da sopportare le sollecitazioni di sollevamento tramite i martinetti utilizzati per l'inserimento degli isolatori (Figura 12).

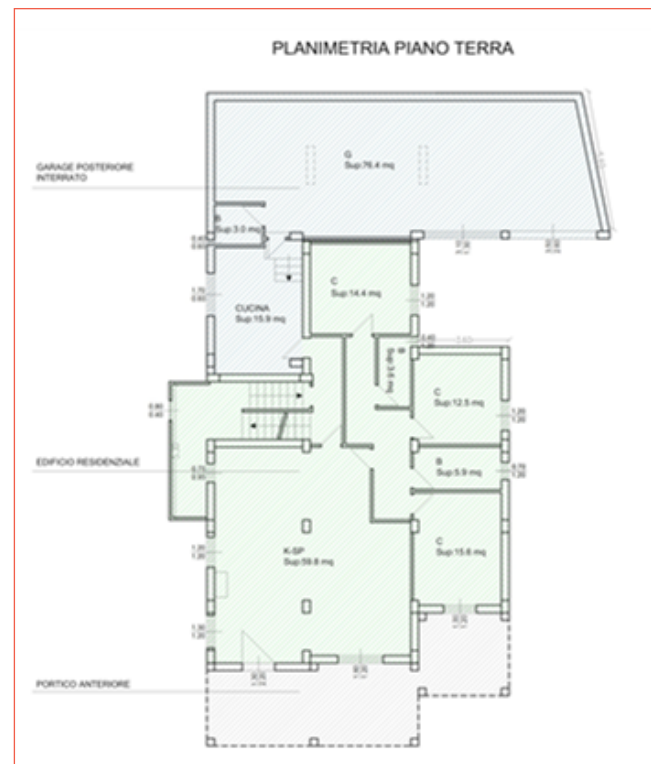
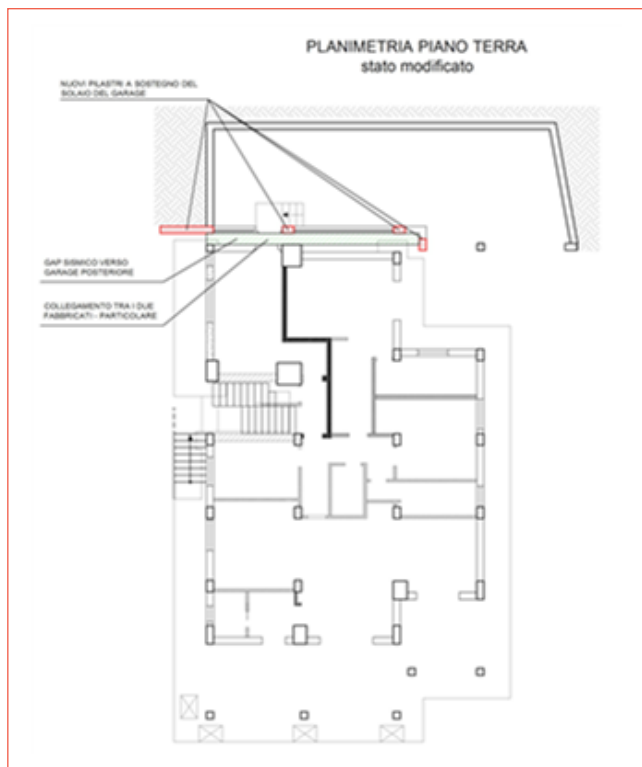
La criticità maggiore era insita nella mancanza di giunti con i corpi di fabbrica del garage posteriore e del portico anteriore, e nell'impossibilità di utilizzare una soluzione unica per trattare entrambi. Nello specifico, il corpo di fabbrica del garage presentava la copertura trattata in parte come tetto-giardino, in parte come terrazzo della zona notte dell'edificio residenziale ed era intersecato dall'edificio residenziale (Figura 13). Essendo il garage interrato, non è stato possibile unire le due strutture, perché non ci sarebbe stata possibilità di movimento verso il terreno. Tenuto conto dei vincoli esterni presenti, la soluzione progettuale è consistita nello spezzare questo corpo di fabbrica creando una nuova struttura, costituita da quattro pilastri e da una nuova trave a sostegno del solaio del garage in modo da poter poi demolire il tratto di solaio esistente tra i due corpi. Il vuoto così ricavato dal solaio demolito è diventato il gap sismico tra la parte residenziale e il locale garage (Figura 14).

FIGURA 13 Stato *ante operam*, posizione dei corpi di fabbrica (Edificio Bifamiliare)

FIGURA 14 Stato di progetto, il garage viene “tagliato” in due dal gap sismico (Edificio Bifamiliare)

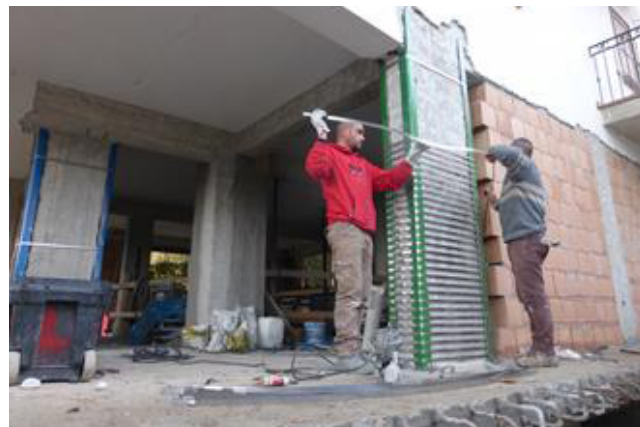
FIGURA 15 Fase di realizzazione del CAM sui pilastri senza giunto (Edificio Bifamiliare)

Diversa è stata la soluzione progettuale adottata nei confronti della struttura del portico. In questo caso non vi sono vincoli esterni, quindi le due strutture potevano essere unite e, a tal fine, è stato utilizzato il sistema CAM, con nastri in acciaio inox, che ha permesso di realizzare il collegamento a secco, velocemente e senza saldature in opera (Figura 15). La tecnologia utilizzata ha permesso inoltre di non incrementare significativamente la sezione, evitando riseghe sulle pareti a finiture ultimate.

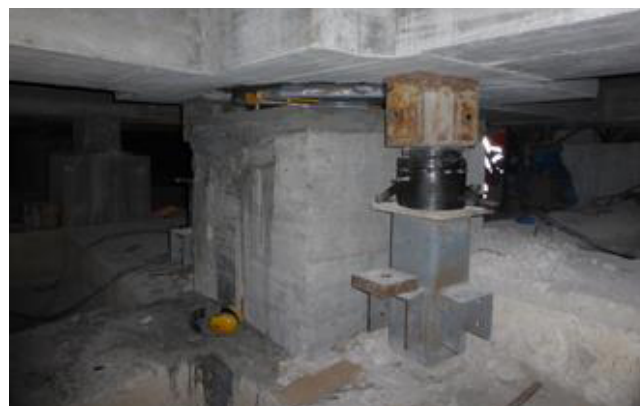
FIGURA 16 Posizionamento dell'isolatore (Edificio Bifamiliare)

Terminate queste operazioni si è proseguito nella demolizione del concio in c.a. dei pilastri e al posizionamento di isolatori elastomerici e delle slitte (Figura 16). Una volta posizionati tutti i dispositivi si è proceduto a terminare tutti quei passaggi, cavedi e botole, necessari durante la vita dell'edificio per l'ispezione dei dispositivi, passando, infine, a completare le opere non strutturali.
