# La salvaguardia dei beni culturali dai rischi naturali e antropici

di Paolo Clemente, Laboratorio di Analisi e protezione delle infrastrutture critiche - ENEA

**La parete nord del Colosseo**

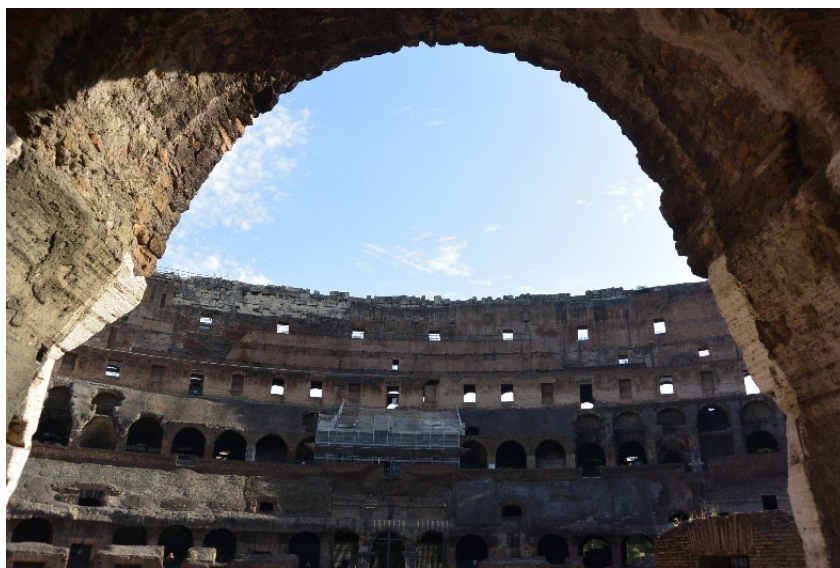
Fig. 1 La parete nord vista dall'interno

Come esempio, si riporta di seguito lo studio eseguito sul Colosseo, sul quale sono state condotte due campagne sperimentali, rispettivamente nel 1985 e nel 2014. La sperimentazione ha riguardato, in particolare, la parete nord (Figura 1) sulla quale sono stati disposti nella prima campagna 13 velocimetri in diverse configurazioni (Figura 2): 7 di essi (S01 - S07) sono stati tenuti sempre in sommità della parete, in direzione radiale, gli altri 6 sono stati disposti in tre diversi allineamenti verticali (S08-S13, S14-S18, S19-S24). L'analisi nel dominio del tempo ha evidenziato vibrazioni di maggiore ampiezza in prossimità dell'estremità ovest della parete, durante i passaggi della metropolitana. L'analisi spettrale ha consentito di ricavare le proprietà dinamiche della parete, ossia le frequenze di risonanza e le forme modali associate. Le prime due riguardano gli speroni, dello Stern e del Valadier ri-

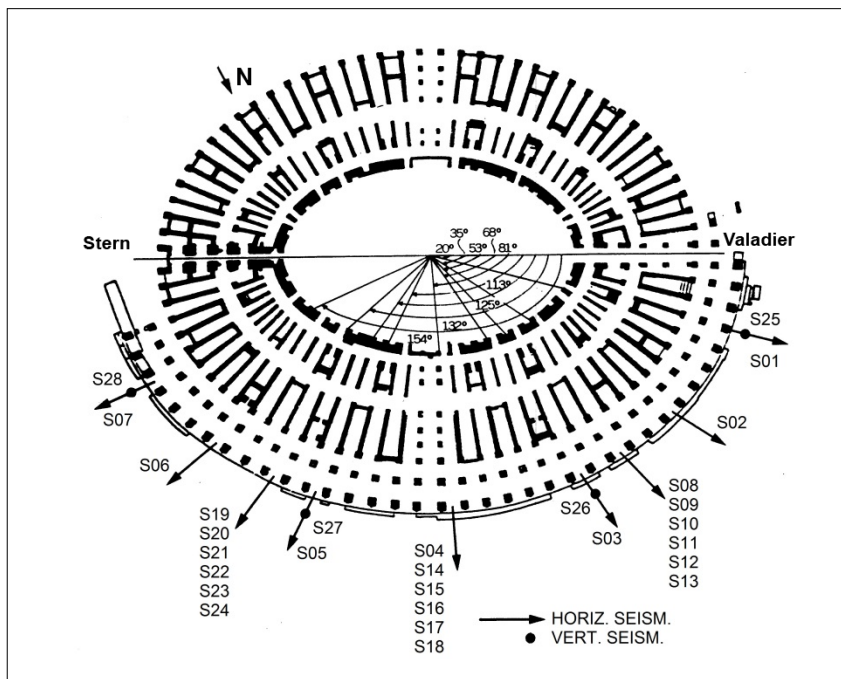
Fig. 2 Posizionamento dei sensori sulla parete del Colosseo.

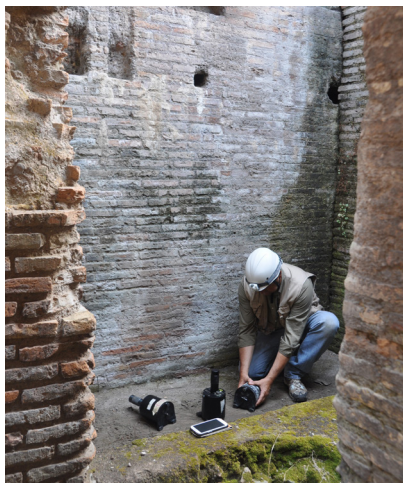
Fig. 3 Posizionamento di una terna di velocimetri.
