Il progetto COBRA e il recupero degli affreschi nel cupolino di San Costanzo a Ronciglione

Il progetto COBRA, promosso dall'ENEA e finanziato dalla Regione Lazio, ha come obiettivo lo sviluppo e la diffusione di metodi, tecnologie e strumenti avanzati per la conservazione dei beni culturali, basati sull'applicazione di radiazioni e di tecnologie abilitanti.

Nell'articolo viene illustrato il primo caso di studio, che riguarda gli affreschi sulla cupola di San Costanzo a Ronciglione, in provincia di Viterbo

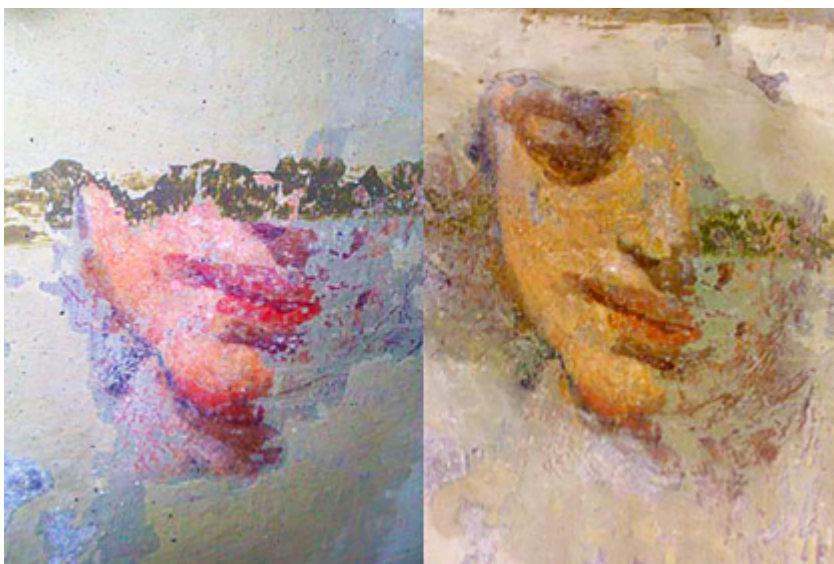
Fig. 2 Cupola di San Costanzo a Ronciglione, vicino Viterbo. Recupero di affreschi del tardo Cinquecento: il dettaglio del volto di un angelo musicante come era prima del restauro (a sinistra) e come è oggi (a destra)

messo di rilevare l'estrema disomogeneità dell'adesione dell'intonaco alla muratura con individuazione dei distacchi. In particolare le immagini riguardanti i livelli superiori della cupola (Figura 1) presentano uno stato di conservazione molto critico a causa delle infiltrazioni dell'acqua piovana, responsabili di cristallizzazione dei Sali e della presenza di fenomeni di attacco biologico. Le immagini ottenute con la termografia, combinate con quelle relative alle differenze di spessori sub-millimetrici, misurate mediante RGB-ITR, hanno contribuito a un efficace utilizzo della tecnica di pulitura laser, già presa in considerazione in seguito a tentativi non efficaci con tecniche chimiche e meccaniche. La pulitura laser è stata monitorata nei test iniziali tramite i sistemi di diagnostica laser ed immagini fotografiche (Figura 2). Nonostante sia stata messa in sicurezza grazie a importanti interven-
