Danneggiamento e recupero degli edifici storici: l'esperienza dell'Aquila

DOI 10.12910/EAI2015-082

■ C. Modena, M. R. Valluzzi, F. da Porto, M. Munari

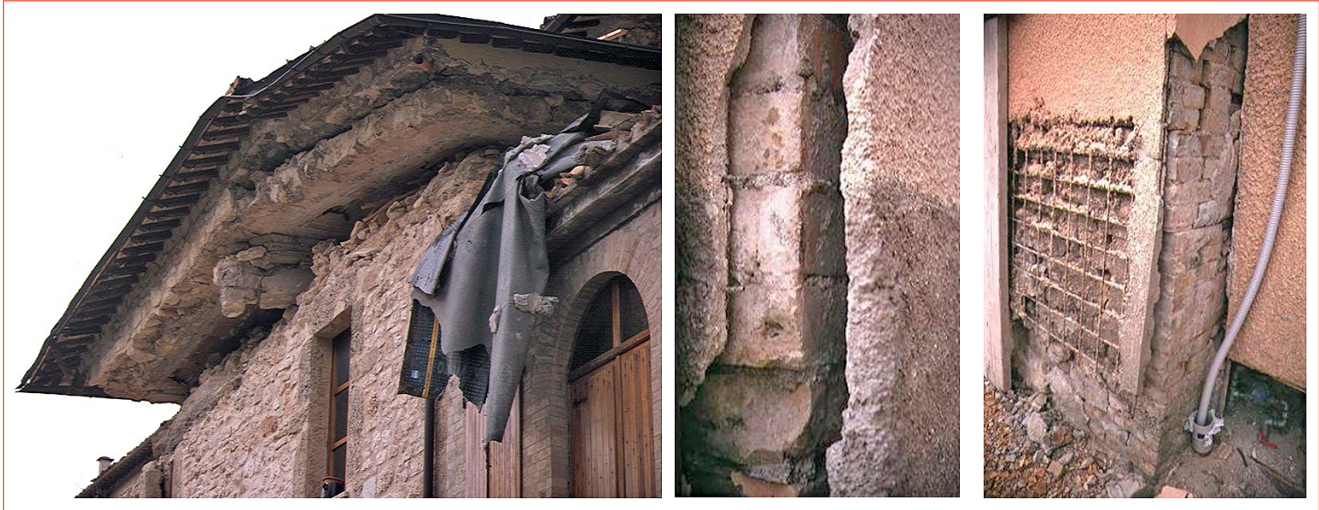
FIGURA 4 Sellano (PG), 1997, terremoto Umbria-Marche. A sinistra: scorrimento del piano della copertura: in occasione di un intervento pre-sisma, la copertura tradizionale era stata sostituita con una copertura più rigida e pesante; nessun intervento di rinforzo era stato eseguito sulle strutture verticali in muratura. A destra: gli effetti dell'evento su strutture verticali irrigidite con paretine armate

che e, più recentemente, dell'Abruzzo (Figure 4, 5 e 6).
