Applicazione dell'isolamento sismico per il miglioramento sismico degli edifici danneggiati dal terremoto aquilano

■ *D. Corsetti*

Condominio Pianola

Edificio bifamiliare

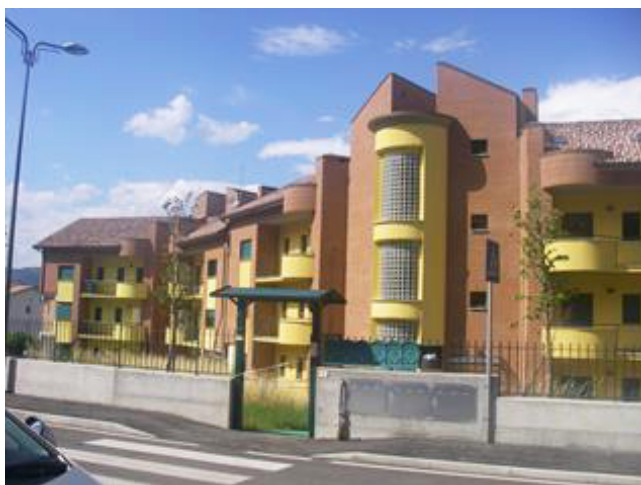
preso possesso) che ha particolarmente risentito del sisma, con molti edifici nelle immediate vicinanze gravemente danneggiati o addirittura crollati. Il danneggiamento è stato di diversa entità da un estremo all'altro del complesso, condizione che ha fatto ipotizzare la presenza di un terreno di fondazione eterogeneo, vista la significativa lunghezza della struttura.

FIGURA 1 Vista d'insieme dell'edificio oggetto di intervento (Condominio Pianola)

è deciso di adottare la soluzione che prevede l'isolamento sismico alla base dell'intero complesso, al fine di limitare quanto più possibile gli interventi in elevazione, conservando le parti non danneggiate o lievemente danneggiate dei livelli superiori. Il sisma aquilano, infatti, ha causato molti danni ai piani bassi degli edifici, mentre il livello di danno si riduce man mano che si sale di livello ed il fabbricato oggetto di intervento non faceva eccezione. Moltissimi danni erano presenti al piano seminterrato ospitante i garage ed al piano terra dove, di fatto, le unità immobiliari risultavano gravemente danneggiate per il crollo di tamponature esterne e tramezzature interne, mentre i danni ai livelli superiori risultavano decisamente più lievi.

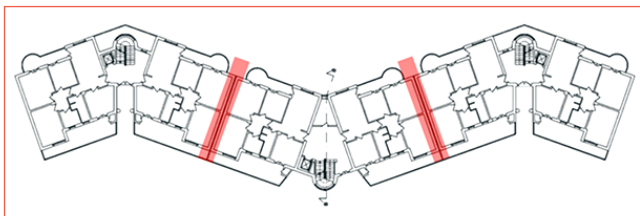
I tre corpi di fabbrica sono composti ciascuno da un piano seminterrato, tre piani fuori terra e un sottotetto e sono separati da un giunto sismico (Figura 2). L'insieme è costituito da 18 unità abitative ripartite su tre livelli con tre accessi a valle e altrettanti a monte, coincidenti con le zone di collegamento verticale. La planimetria che risulta dall'insieme dei fabbricati è una sorta di "serpentone" di circa ottanta metri di lunghezza in pianta. Molto articolato è anche l'andamento altimetrico dell'edificio, dalle fondazioni e dal primo impalcato che sono sfalsati. L'edificio segue l'andamento del terreno, ma lo nega parzialmente in elevazione, creando dei dislivelli tra i primi impalcati di circa 60 cm tra un corpo di fabbrica e l'altro. La forma così particolare ha indotto ad approfondire lo studio sia a livello strutturale sia a livello di dettaglio architettonico, condizionando la progettazione dell'intervento.

FIGURA 2 Una pianta tipo dell'edificio con evidenziati i giunti sismici tra i fabbricati (Condominio Pianola)
